旧こすもす保育園園舎解体工事時における地下タンク重油の漏洩に係る報告

■恵庭市児童館敷地内草刈時における灯油タンク導油管破損に伴う灯油の漏洩に係る報告

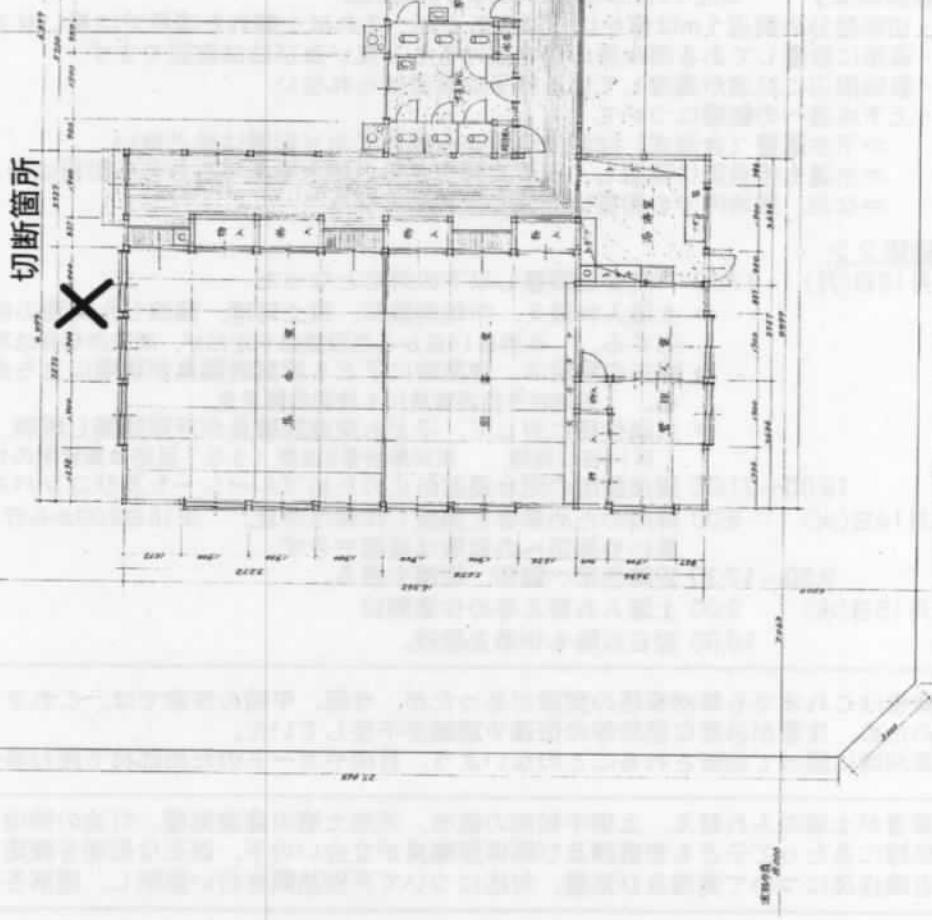
□ 灯油タンク

切断箇所

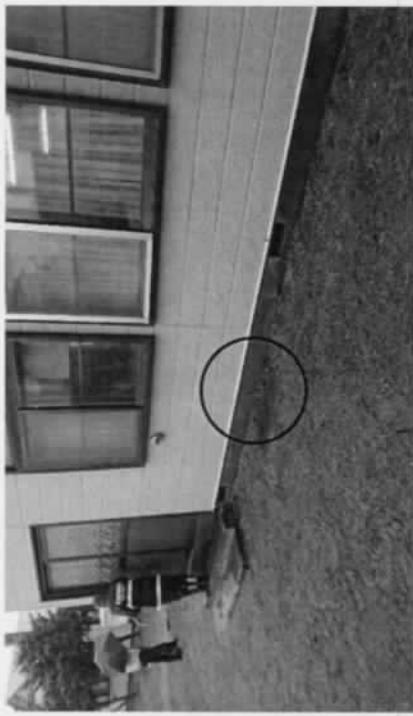
兒童館裏

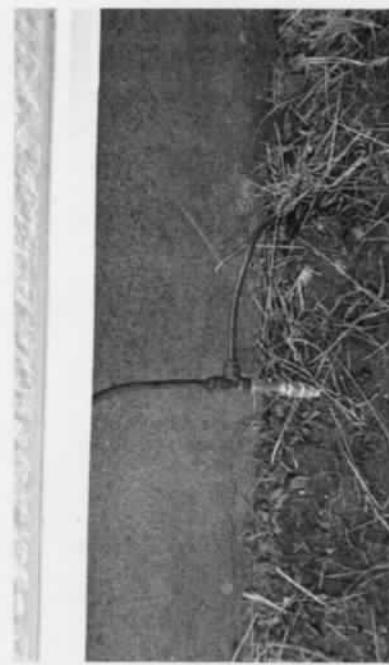
切断箇所

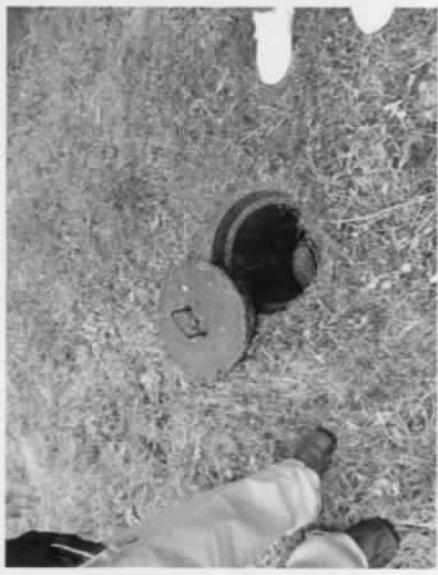
想定される発生原因	<ul style="list-style-type: none"> 業者はこれまで草刈業務の実績があったが、今回、午前の作業では、これまでとは別の作業員が行った。そのため、注意が必要な箇所等の伝達や認識が不足していた。 草刈時に誤って切断されることのないよう、目印やガードのため部材で囲む等の措置を講じていなかった。
処置・対応	<ul style="list-style-type: none"> 業者が土壤の入れ替え、土壤中和剤の散布、汚染土壤の産廃処理、灯油の補填を行う。 処理にあたって子ども家庭課及び関係課職員が立会いの下、適正な処理を確認する（対応中）。 近隣住民について漏洩及び処置、対応について戸別訪問を行い説明し、理解を得られた。
再発防止に向けた対策	<ul style="list-style-type: none"> 業者に対して草刈時の注意事項の指示を徹底する。 危険箇所の表示、ガード部材の取り付けなど注意喚起策や切断防止策を行う。 現場からの報告を受ける際は正確な状況把握を行うとともに、適正かつ迅速な処理を行えるよう職員の連絡体制の強化を図る。

切断部分

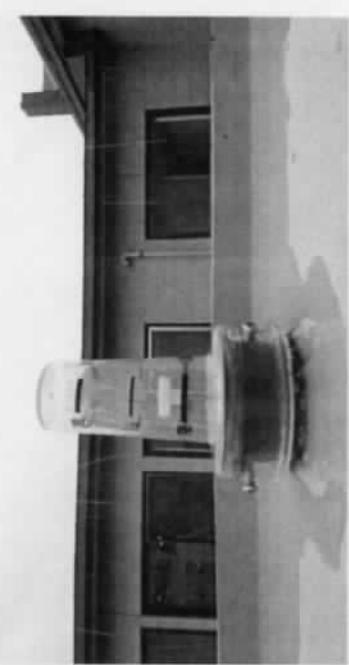
灯油タンク残量
