平成28年度第2回定例会 経済建設常任委員会
現地視察スケジュール

島松沢落石対策工事について

1. 事業概要

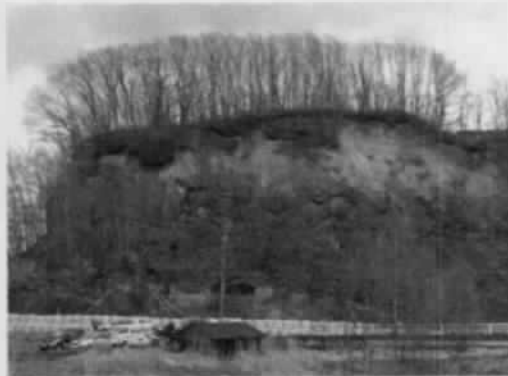
斜面状況（落石発生直後）

平成23年5月に当該路線において道路区域内の斜面の一部が崩壊する落石事故が発生し、その後の調査により現在も斜面が不安定な状態であることが判明致しました。本工事は、当該斜面を整備することにより危険箇所の解消を図り、安全で円滑な交通の確保に資するものです。

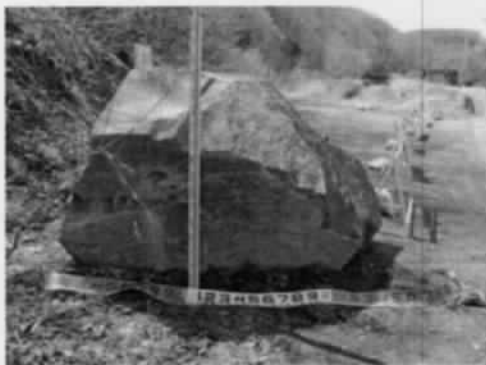
落石状況

平成23年5月4日、市道脇において高さ1.6m、幅2.4m、奥行き1.0mの落石事故が発生しました。

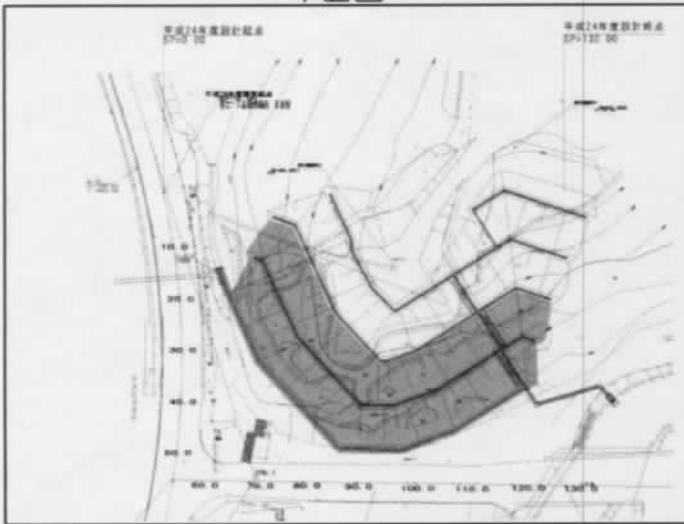
平面図

地質調査及び解析により求められた安定勾配により切土を行い、落石発生源となる熔結凝灰岩部を完全に除去する工事を行います。

- ・工事名： 島松沢落石防止対策工事
- ・契約金額： 56,700,000 円
- ・工期： 平成 28 年 5 月 18 日～平成 28 年 11 月 30 日
- ・請負業者： 日重建設株式会社
- ・工事内容： 切土工 6,600 m³、法面整形工 1,260 m²、植生工 1,260 m²
排水工 135m、舗装工 498 m²、仮設防護柵撤去 102m
