旧こすもす保育園園舎解体工事時における地下タンク重油の漏洩に係る報告

■恵庭市児童館敷地内草刈時における灯油タンク導油管破損に伴う灯油の漏洩に係る報告

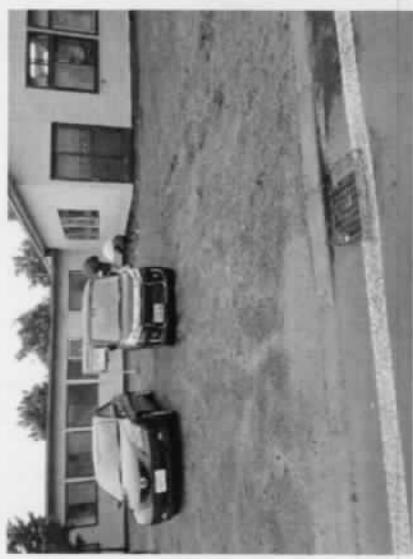
兒童館裏

発生日時	平成28年6月11日(土) 10:00~14:50
発生場所	恵庭市児童館（恵庭市福住町3丁目12-5） ⇒建物裏の敷地にある灯油タンクから児童館までの灯油を送る管（建物に接続する部分） ※別添写真参照
発生状況	①児童館では年に2~3回程度、草刈を行っており業務を民間事業者に委託して実施しているが、業者が11日の午前中に草刈を行った際、刈り払い機で上記の管を誤って切断。 ②切断部分より灯油が漏れ出すも、切断に気付いていなかったこともあり漏洩防止は未処置。 ③午後より仕上げ作業のため草刈を再開したところ切断に気付き、早急に灯油タンクの元栓を締め漏洩はストップ。 ※①とは別の作業員が気付く ④切断について業者から児童館指導員に報告 ⑤指導員から子ども家庭課長に電話報告 ※灯油使用設備の使用中止を指示 ※管の切断直後に漏洩防止措置が行われ漏洩は無かったと認識したため、週明けに現場確認することで対応
確認状況	<p><確認1></p> <p>6月10日(金) 17:00 指導員灯油タンクの油量確認（490ℓタンクの3/4） 6月11日(土) 9:30 草刈作業開始 10:00 油管切断推定時刻（作業は約1時間） 14:50 油管切断箇所からの油漏れ発見（仕上げ作業中）。灯油タンク元栓締める 15:00 児童館職員に報告 16:11 子ども家庭課長に報告 ⇒油漏れが止っていることを確認し、ストーブ等の使用中止を指示 6月12日(日) 9:30 委託業者にて応急処置（破損部分の部品交換） 6月13日(月) 9:03 児童館指導員が油漏れの引継ぎを受け、事務局に今後の指示を仰ぐ 9:05 消防（予防課長）、環境課長に連絡、現地確認を依頼 9:15 児童館にて現地確認（対応：藤野主査） ⇒タンク残量1/4程あり、推定漏洩量最大250ℓ ⇒消防の立会いのもと、業者に事情聴取し事故報告作成に取り掛かる 12:00 子ども家庭課職員（課長、主査2名）で再度現場確認 ⇒臭いや道路への漏洩の確認</p> <p>【確認結果】 ※注 13日は雨天で、朝より降雨状態 - 切断部分の周辺1mは僅かに灯油臭あるが、それ以上離れた場所では臭いせず - 道路に設置してある雨水枠の蓋を開けるも、臭い及び油は確認できず - 敷地周辺に灯油が漏洩している様子は見受けられない - 上下水道への影響について ⇒下水道管（合流式）は漏洩箇所から離れており影響は殆ど無い ⇒水道も担当課に確認し、正面玄関側からの給水でありこちらも影響は殆ど無いとのこと ⇒なお、敷地内での影響は原課での判断となる</p> <p><確認2></p> <p>6月13日(月) 17:10 業者と調整し以下の対応となった ⇒土壤入れ替え、中和剤散布、残土処理、漏洩した灯油の補填について、業者が負担し対応する。※明日14日から処理開始予定だが、雨天の場合は再調整 ⇒除去の程度は、作業時に子ども家庭課職員が現場に立ち会い、臭い等をチェックし決める。※消防予防課職員にも確認依頼予定 ⇒近隣住民に対して、子ども家庭課職員が戸別訪問し説明、対応する。 ※14日に実施　※対象世帯6世帯（うち1世帯は業者宅のため説明不要） 19:00~21:00 漏洩箇所の雨水浸透防止のためブルーシート及びコンバネ敷設。</p> <p>6月14日(火) 9:00 降雨のため業者と調整し作業は中止。※15日9:00から行うことで調整 臭いや周辺への拡散は確認できず。 9:30~17:30 近隣住民へ説明、理解を得る。</p> <p>6月15日(水) 9:00 土壤入れ替え等の作業開始 19:00 翌日以降も作業を継続。</p>

想定される発生原因	<ul style="list-style-type: none"> 業者はこれまで草刈業務の実績があったが、今回、午前の作業では、これまでとは別の作業員が行った。そのため、注意が必要な箇所等の伝達や認識が不足していた。 草刈時に誤って切断されることのないよう、目印やガードのため部材で囲む等の措置を講じていなかった。
処置・対応	<ul style="list-style-type: none"> 業者が土壤の入れ替え、土壤中和剤の散布、汚染土壤の産廃処理、灯油の補填を行う。 処理にあたって子ども家庭課及び関係課職員が立会いの下、適正な処理を確認する（対応中）。 近隣住民について漏洩及び処置、対応について戸別訪問を行い説明し、理解を得られた。
再発防止に向けた対策	<ul style="list-style-type: none"> 業者に対して草刈時の注意事項の指示を徹底する。 危険箇所の表示、ガード部材の取り付けなど注意喚起策や切断防止策を行う。 現場からの報告を受ける際は正確な状況把握を行うとともに、適正かつ迅速な処理を行えるよう職員の連絡体制の強化を図る。
